# BERICHT

über die Begehung des  
NOORWANDERWEGES  
auf der Windebyer Seite  
vom Weissen Stein bis zum Auslauf der  
Noorniederung beim Steinwall

Zustandsbericht und Erfassung der Schäden durch die Sturmflut  
im Dezember 2023

OLIVER SCHULZ | BÜRGERMEISTER DER GEMEINDE WINDEBY |  
DEZEMBER 2023

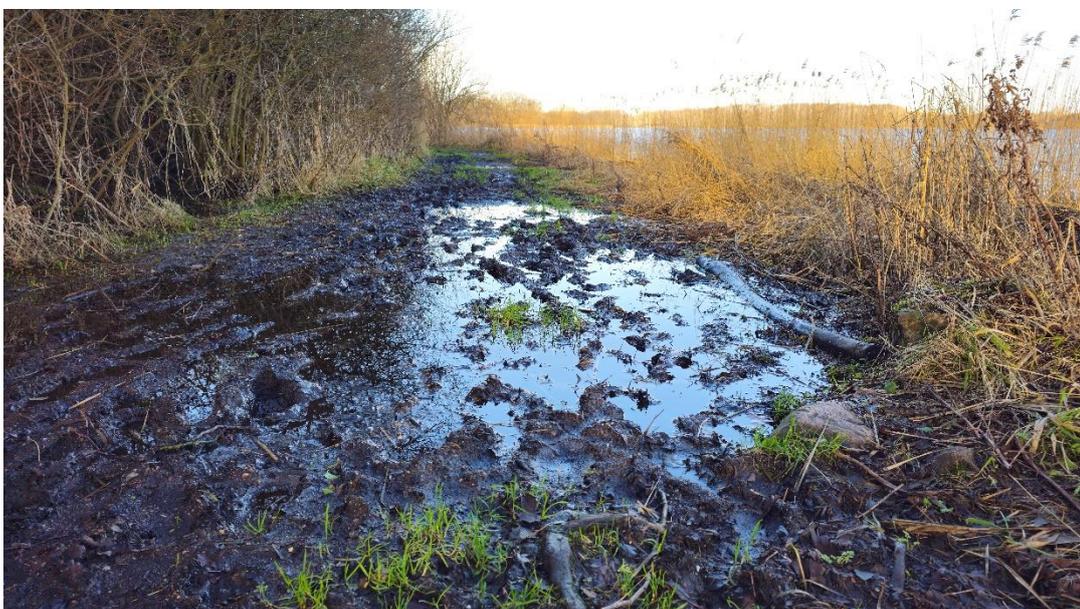
#### **1. Aufweichung des gesamten Weges durch Staufeuchtigkeit:**

Das Bodenmaterial, das weitestgehend aus Mutterboden gemischt mit Anteilen aus Torf besteht, ist durch die Feuchtigkeit so aufgeweicht, dass die Begehung mit Straßenschuhen unmöglich ist. Man sackt in der Regel von 2 bis teilweise 10 cm tief in den Boden ein, sodass ein Begehen des Weges nur mit Gummistiefeln möglich ist. Es gibt unzählige Wasserflächen/ schlammige Pfützen auf dem Weg, die teilweise eine Tiefe ca. 10 bis 15 cm haben.

Der Untergrund dieser Flächen besteht auch aus freigespülten Steinen und Holzresten vorangegangener Wegbefestigungen.

Beim Durchwaten dieser Bereiche ist Vorsicht geboten, da man diese Steine und Hölzer in diesen Wasserflächen nicht sehen kann.

Für ungeübte oder unsichere Wanderer besteht daher eine latente Sturzgefahr.

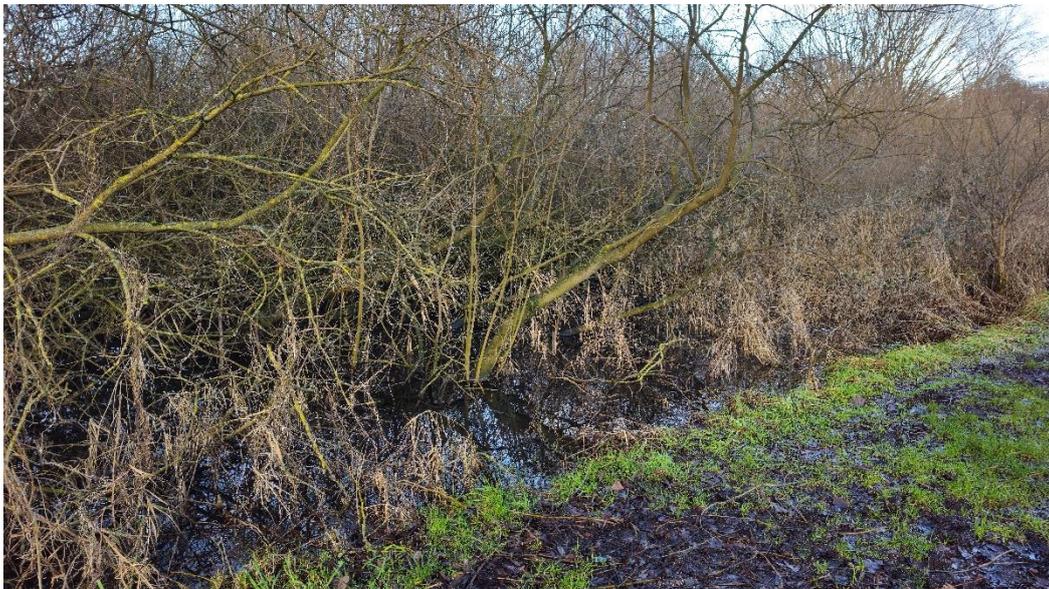
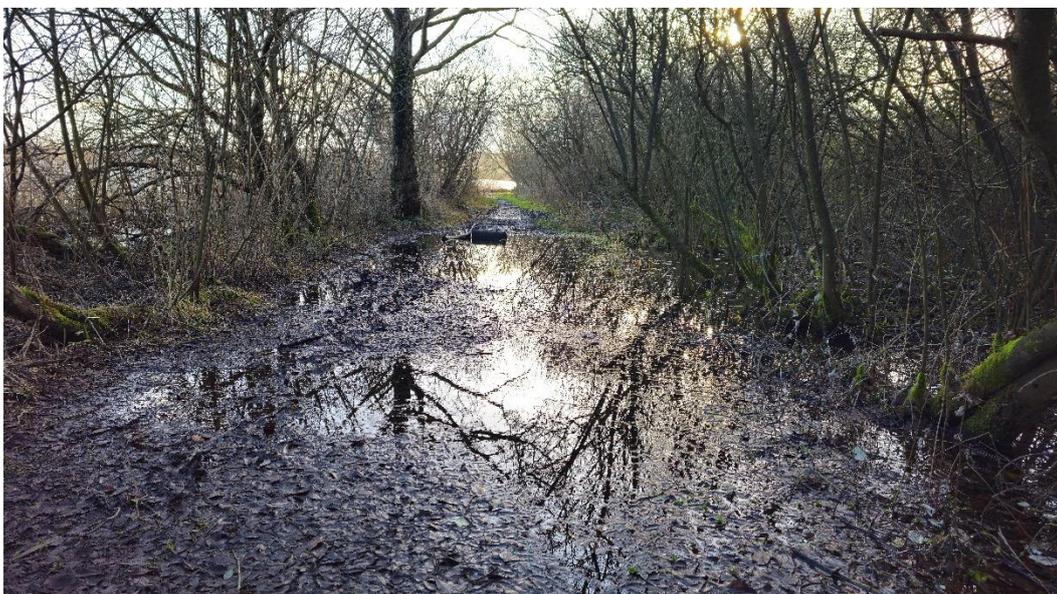
## 2. Stauwasserflächen zwischen dem alten Kliff und dem Wanderweg:

Rechtseitig vom Noorwanderweg existieren teilweise große Wasserflächen, die von der Wasserhöhe ungefähr die Höhe des Bodenniveaus des Wanderwegs haben und versuchen, über den Wanderweg in das Noor zu entwässern. Daher entstanden auch die Vielzahl an Wasserpfützen und -flächen auf dem Weg.

Durch das Wasser von diesen Flächen und durch das Wasser, dass vom Noor her gegen den Weg drückt, kommt es langsam und unaufhörlich zu einer Aufweichung und Durchnässung des Noorwanderweges in dem Bereich.

Eine Abhilfe könnten hier Drainagen schaffen, damit das Wasser aus diesen Flächen in das Noor abfließen kann.

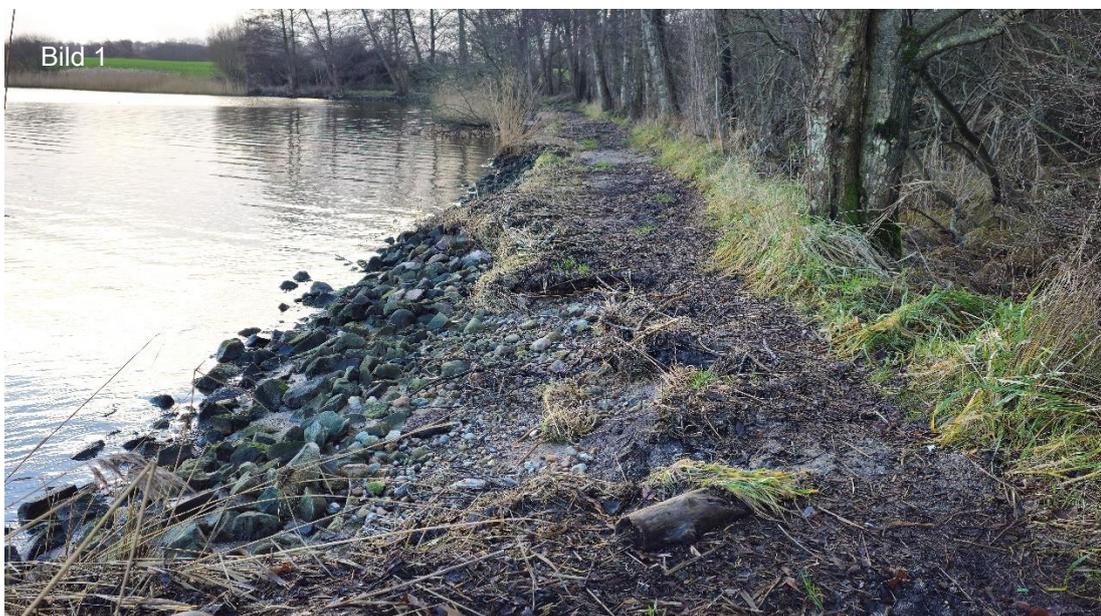
An vielen Stellen des Noorwanderweges konnten Abbrüche des befestigten Weges festgestellt werden (siehe Bilder 1-6 ). Durch die vielen Stürme und einer vermutlich nicht nachhaltigen Sicherung sind im Laufe der Zeit viele Erosionen entstanden, die zum allmählichen Abbau der Uferkanten geführt haben. Betroffen sind davon auch die Ufervegetationen. Hier sind mittlerweile viele Sträucher, Büsche und auch Bäume unterspült worden und teilweise in das Noor gefallen.
